La valutazione del rischio per la salute degli addetti alle bonifiche.

Risultati di uno Studio sull'esposizione a fibre durante le attività di rimozione di coperture in cemento amianto.

**A cura di Alessandra Pompini e Anna Bosi
Dipartimento Sanità Pubblica-AUSL di Piacenza**

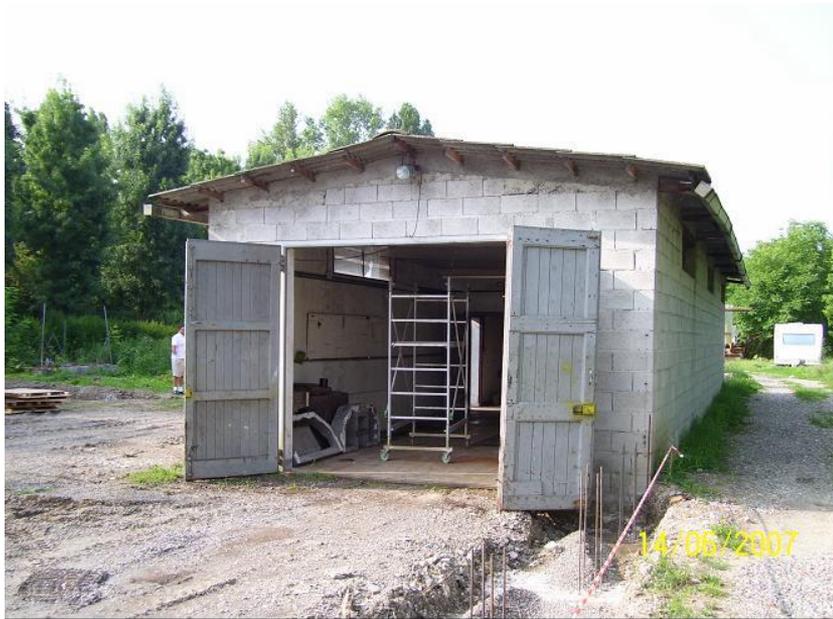
Cantiere E
(3 misure)
con il dato di 101 ff/l

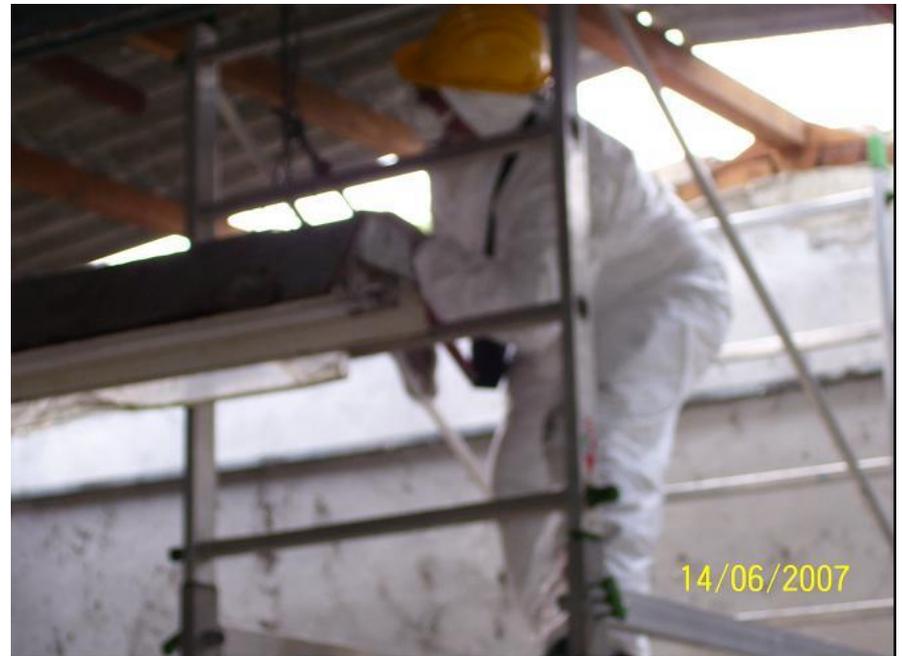
Cantiere F (9 misure)

Valore medio= 46 ff/l
Max= 74 ff/l

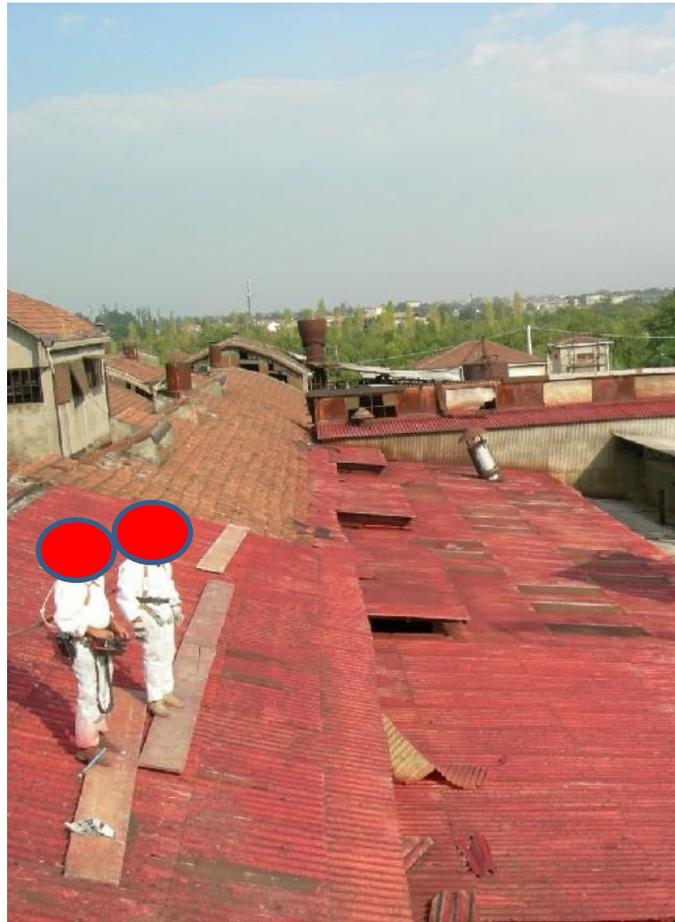
- **Trascinamento di lastre** in quota per raggiungere la zona prevista per l'accatastamento
- **Lastre molto rovinate su lato inferiore a vista da interno**

- ***Trascinamento*** di lastre
- ***Raccolta manuale*** degli *sfridi*
- **Utilizzo di *scopa*** per la pulizia dell'area di lavoro
