SERVIZIO SANITARIO REGIONALE
EMILIA-ROMAGNA
Azienda Unità Sanitaria Locale di Piacenza

**La valutazione del rischio per la salute
degli addetti alle bonifiche.**

Presentazione di alcune Schede tecniche.

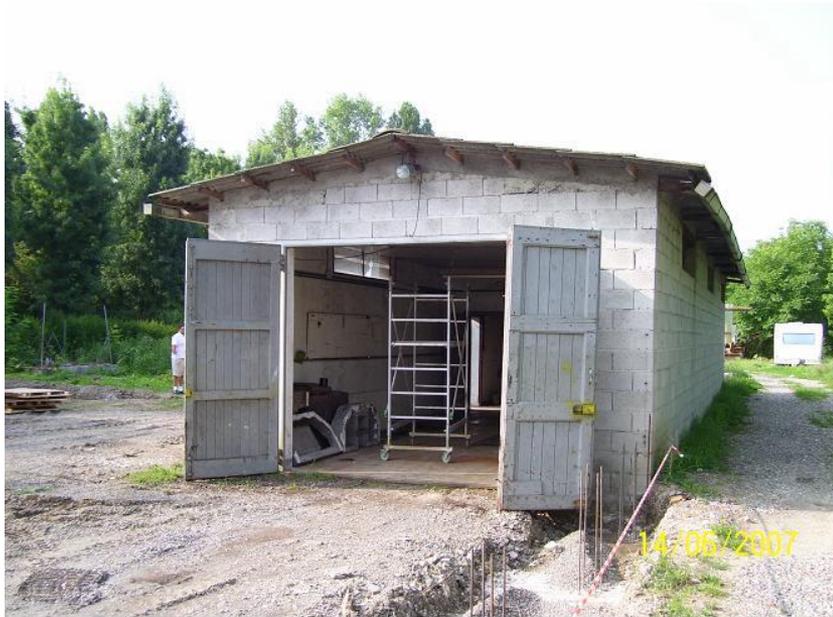
Cantiere E
(3 misure)
con il dato di 101 ff/l

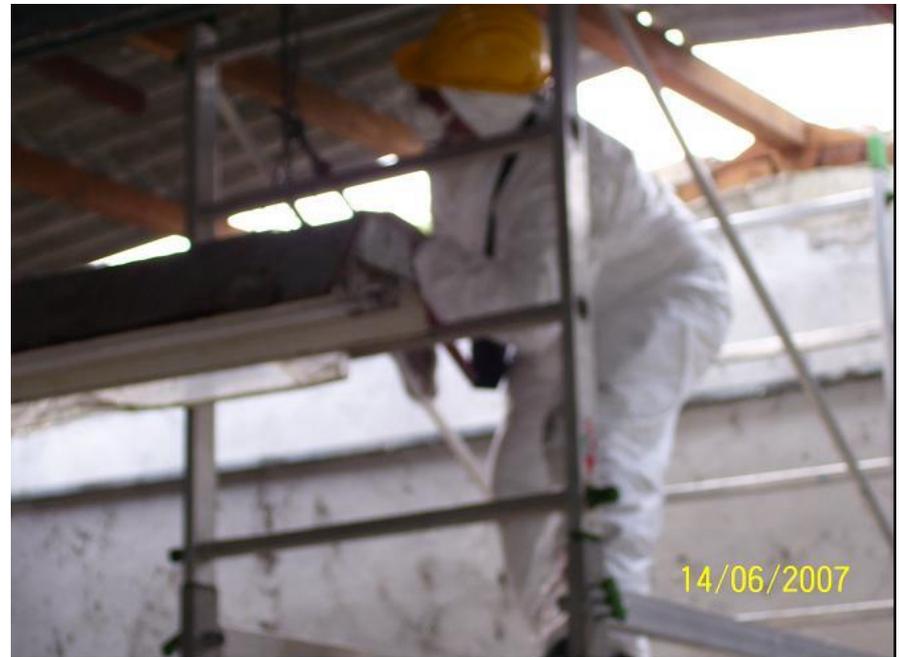
Cantiere F (9 misure)

Valore medio= 46 ff/l
Max= 74 ff/l

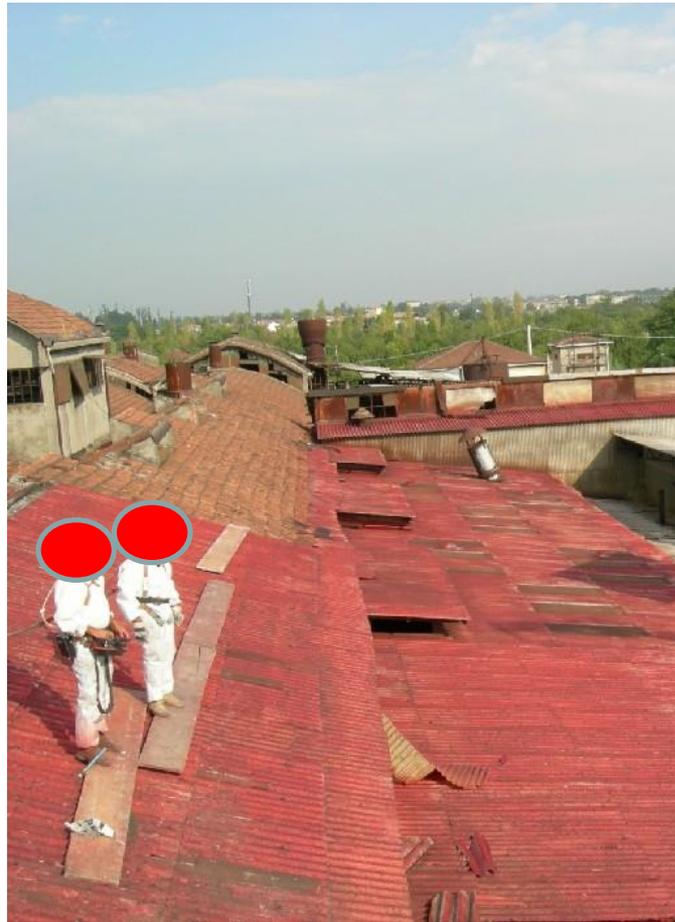
- **Trascinamento di lastre** in quota per raggiungere la zona prevista per l'accatastamento
- **Lastre molto rovinate** su lato inferiore a vista da interno

Le operazioni più critiche

- ***Trascinamento*** di lastre
- ***Raccolta manuale*** degli *sfridi*
- **Utilizzo di *scopa*** per la pulizia dell'area di lavoro

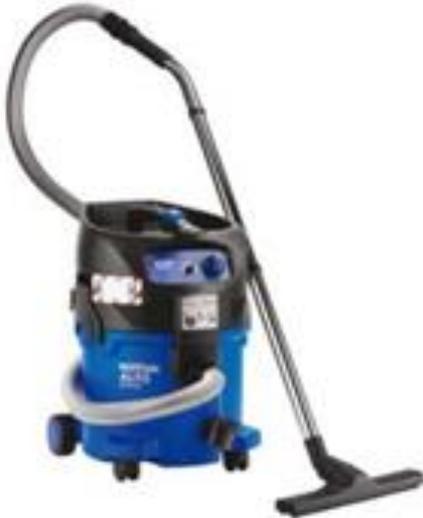
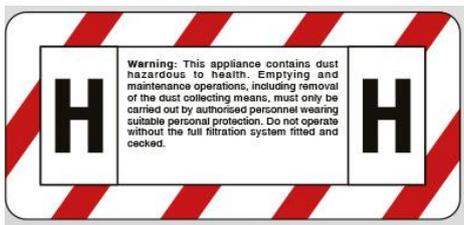
Aspiratore per amianto

- Informazioni per :
- La scelta
- Modalita' d'uso
- Svuotamento e manutenzione ordinaria
- Controlli annuali e manutenzione

- conformi alla norma EN 60335-2-69 e classificati nell'insieme, in classe H
- Avere etichetta indicante la **classe H** e la **descrizione per esteso** “Questo apparecchio contiene polvere pericolosa per la salute. **Le operazioni di svuotamento e di manutenzione, compresa la rimozione dei mezzi di raccolta della polvere, devono essere eseguite soltanto da personale autorizzato che indossi abiti di protezione personale adeguati. Non azionare senza il sistema filtrante completo in posizione**”
- filtro HEPA H 14, sacco filtro (ePM10 ex M) e possibilmente di pre-filtro.
- Sistema di scuotimento del filtro

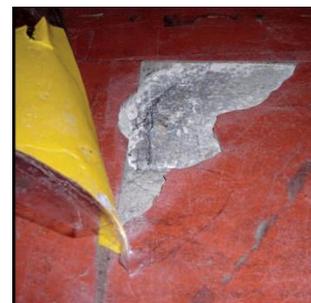
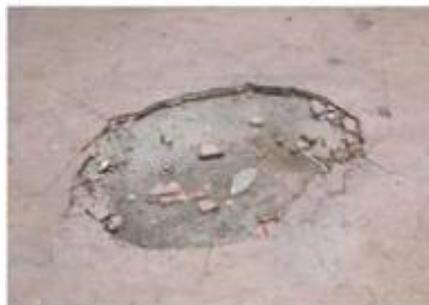
Pavimenti in vinilamianto

- In piastrelle di 30 x 30 cm o 40 x 40 cm.
- solitamente dure, difficilmente scalfibili; se vengono piegate si spezzano di netto.
- La superficie può essere sia di colore uniforme che variamente screziata.
- In molti casi per fissare le mattonelle sono state utilizzate colle contenenti amianto pertanto è importante rimuovere completamente dal sottofondo anche lo strato di colla.

Tecniche di rimozione

Locali sgombri, aperture sigillate, garantito ricambio d'aria .

Nel caso di colla con amianto prevedere confinamento statico-dinamico. Fresa aspirata con filtri HEPA.

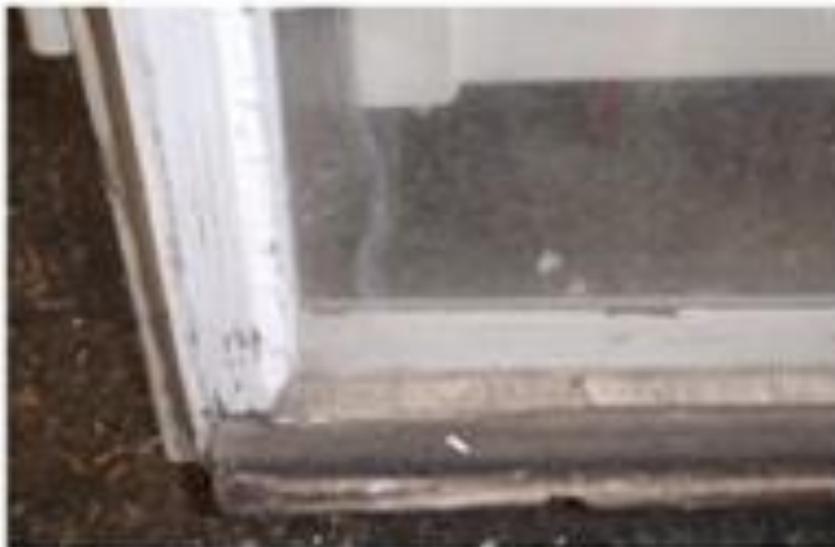
Stucco per finestre contenente amianto

Stucco a base di olio di lino contenente amianto utilizzato come sigillante tra telaio dell'anta e il vetro ma anche come strato di compensazione tra telaio e la mazzetta
